Progetto del 1969, costruzione primi anni 70 (1970-1973)

L'adeguamento sismico è conseguito grazie all'inserimento di n. 3 torri dissipative con struttura in elevazione in acciaio (*Torri TB, TC e TD*) e n. 2 torri con struttura in c.a. (*Torre TA*). L'intervento si completa con l'inserimento di dispositivi viscosi di dissipazione a cavallo dei giunti tra i corpi, alle ultime due-tre elevazioni.

SCHEMA GENERALE DELL'INTERVENTO

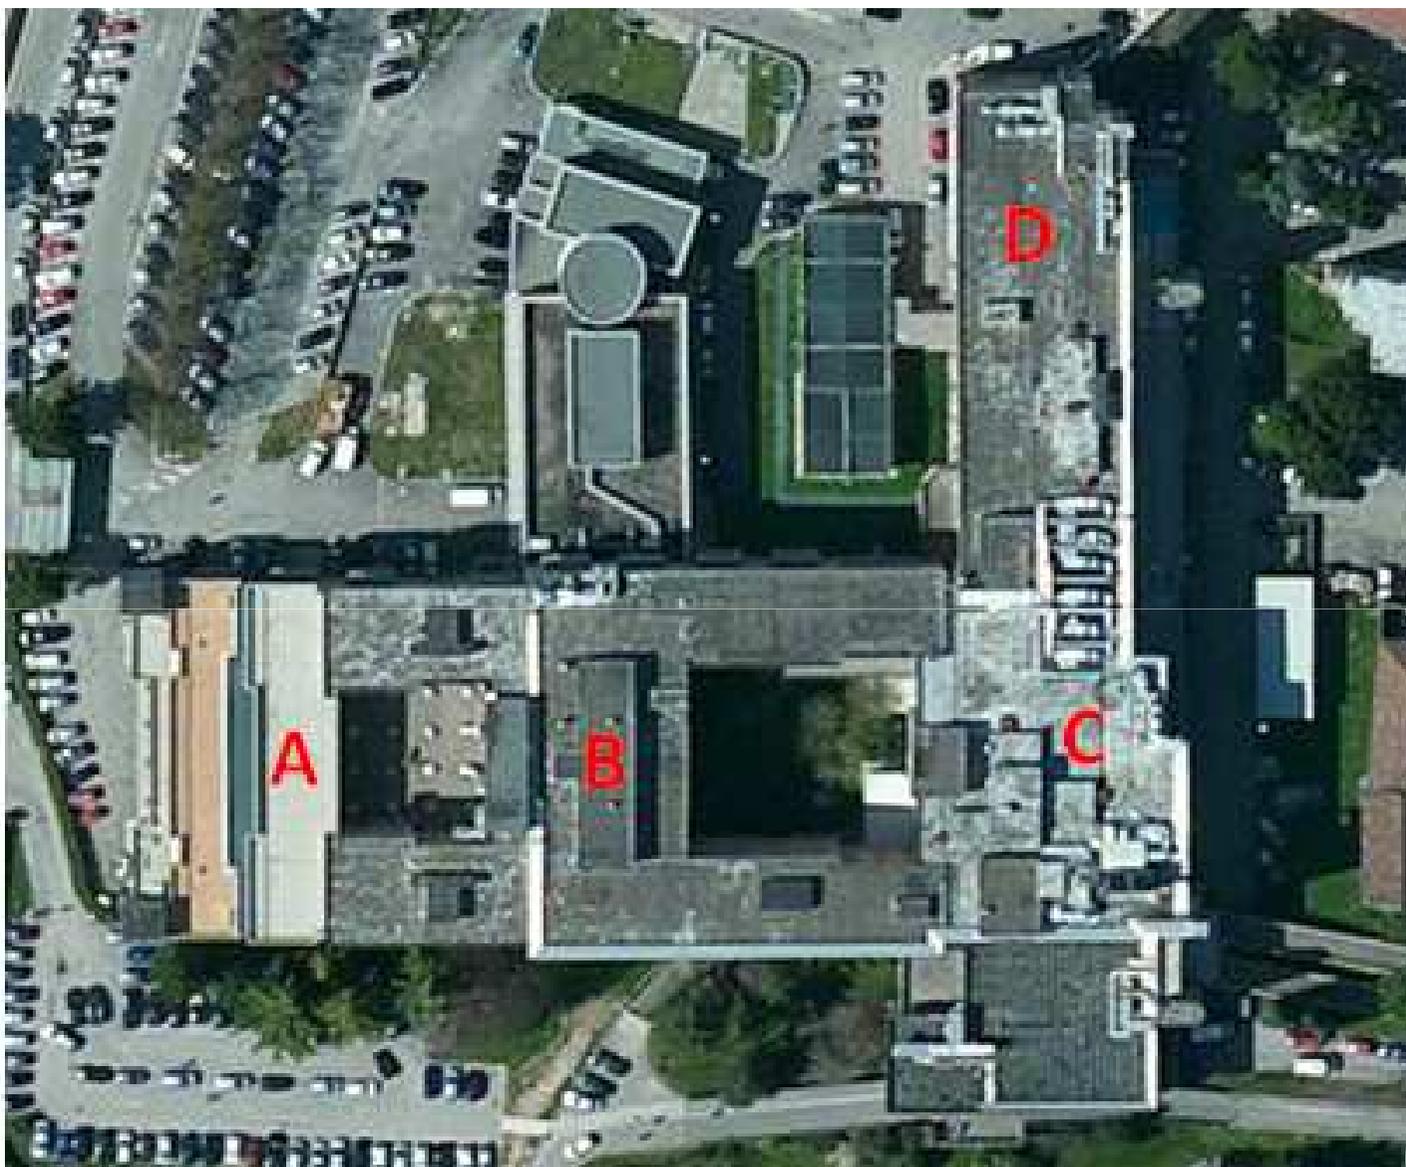
Vista dall'alto con evidenziati i singoli corpi di fabbrica

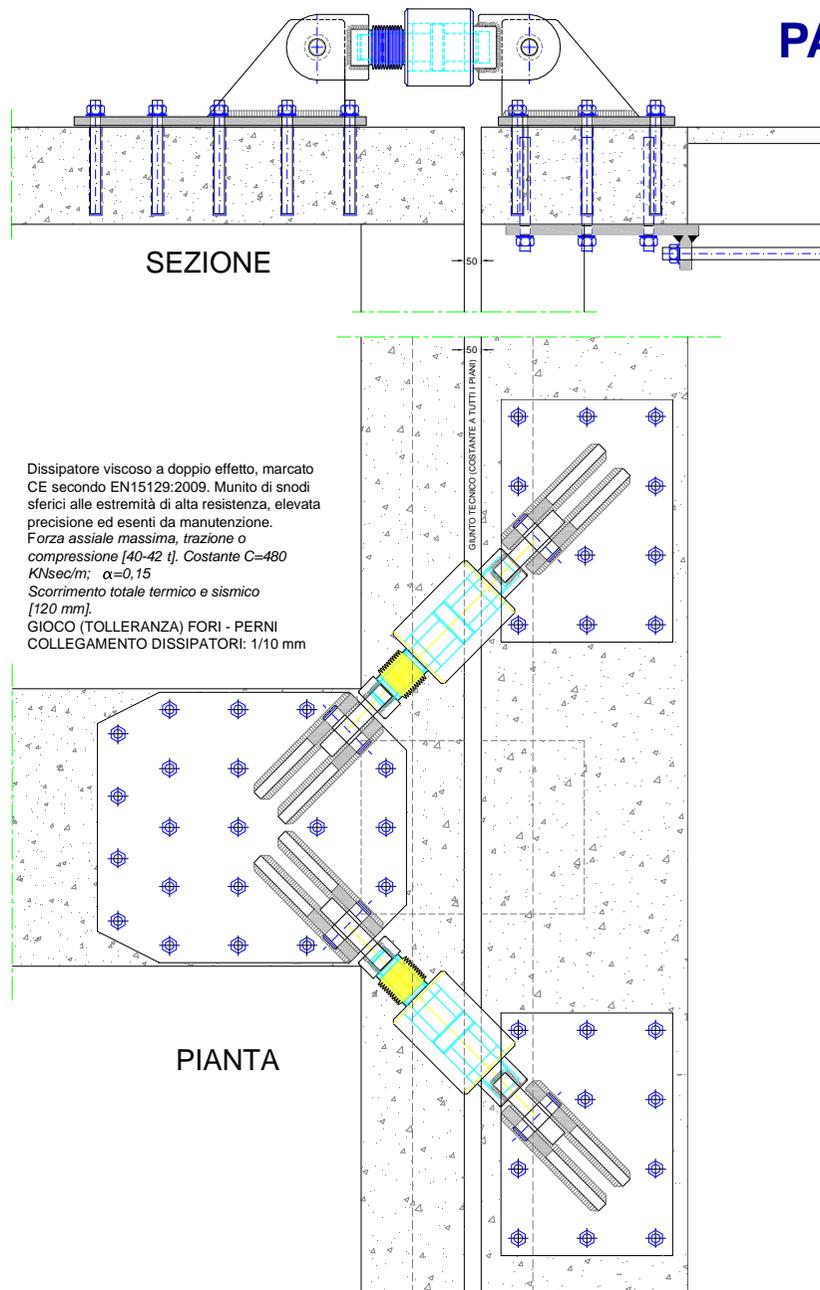
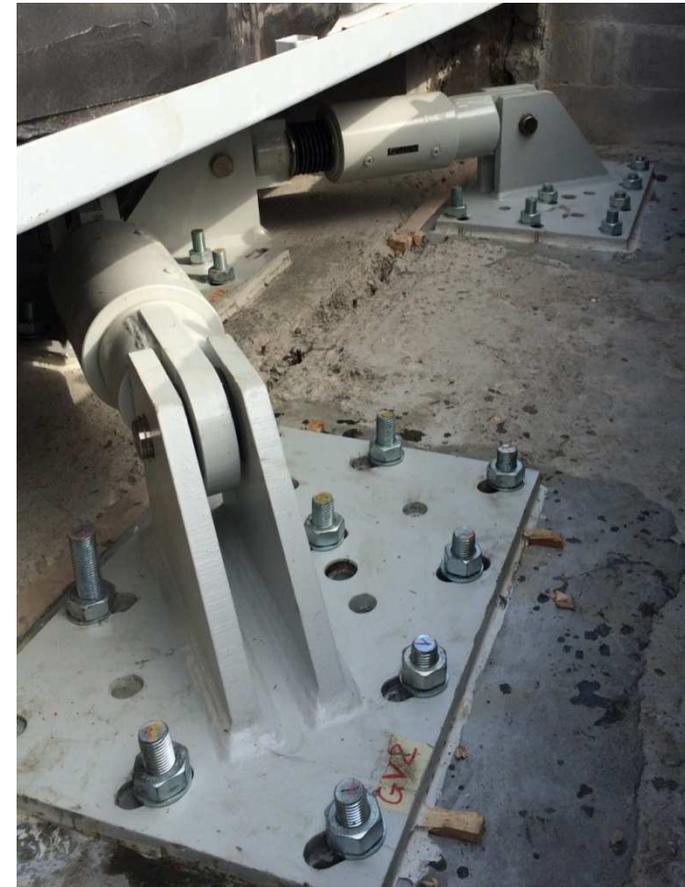
PART. TIPO INTERVENTO SUI GIUNTI

DISPOSITIVI VISCOSI A CAVALLO
DEL GIUNTO FRA I CORPI "A" e "B"
"OTP 42/120 - FIP"
Impalcato di copertura

Edificio da proteggere
Corpo A

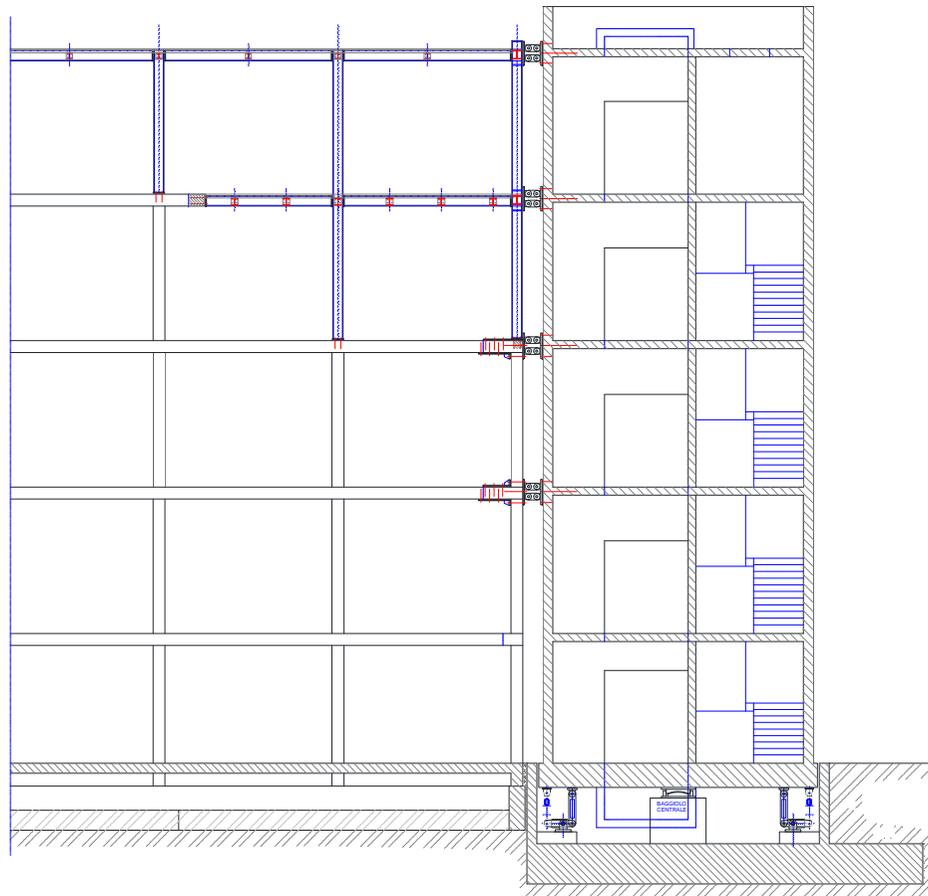
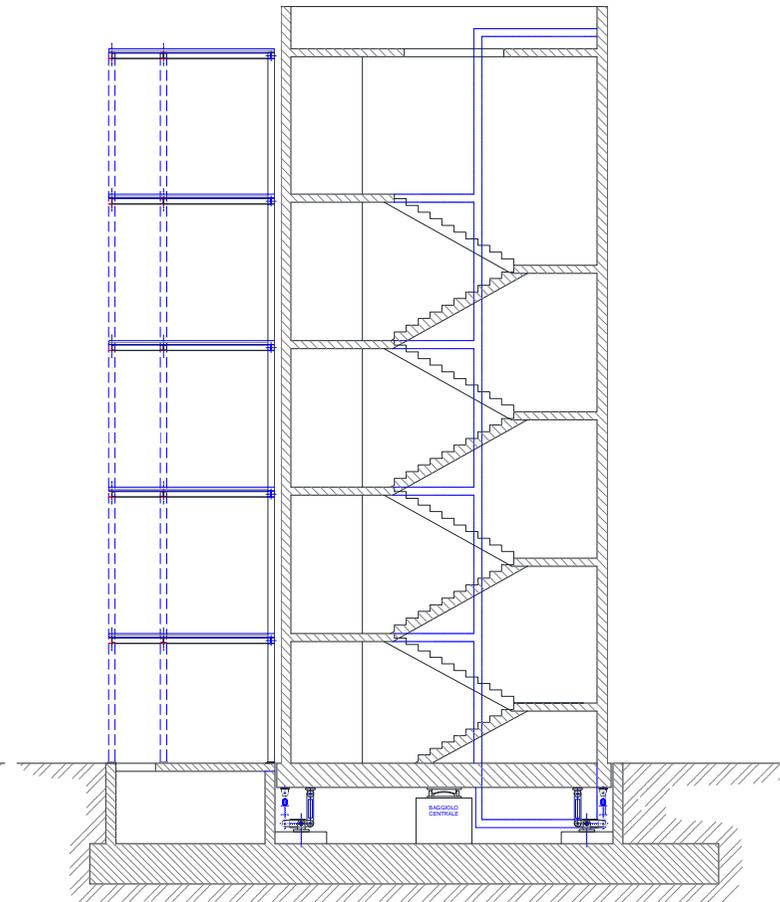
SEZIONI TORRI "TA" – *primo stralcio*

Torre "TA"
Scala e Ascensore

SEZIONE LONGITUDINALE

SEZIONE TRASVERSALE

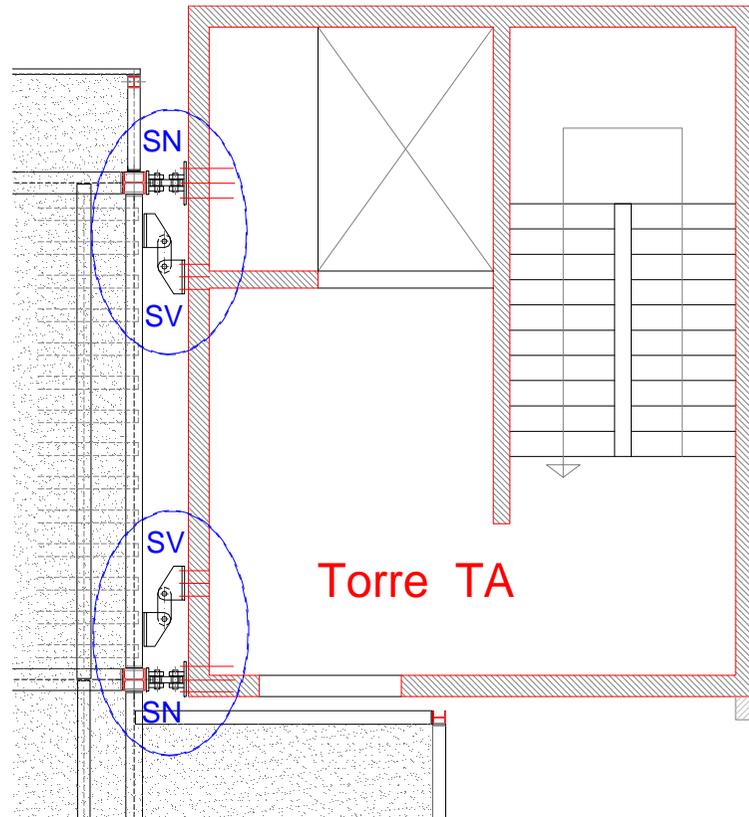
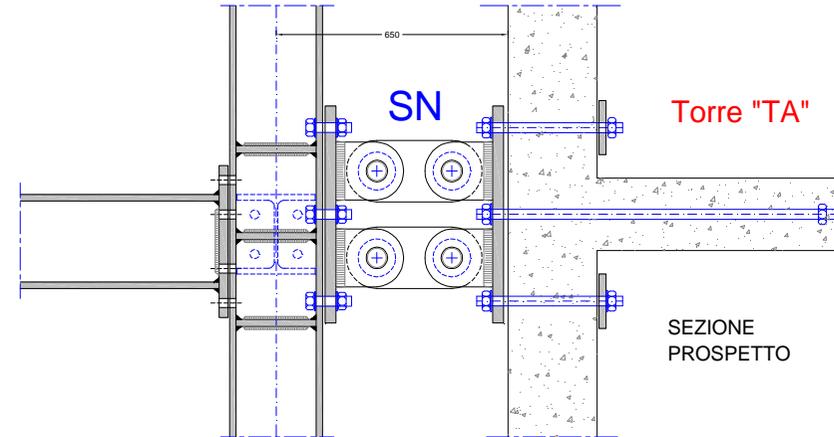
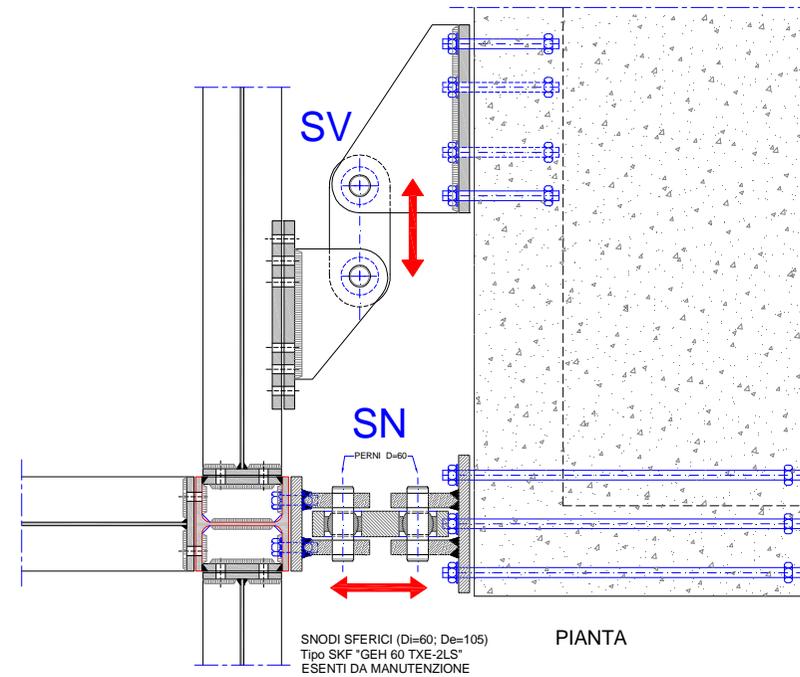
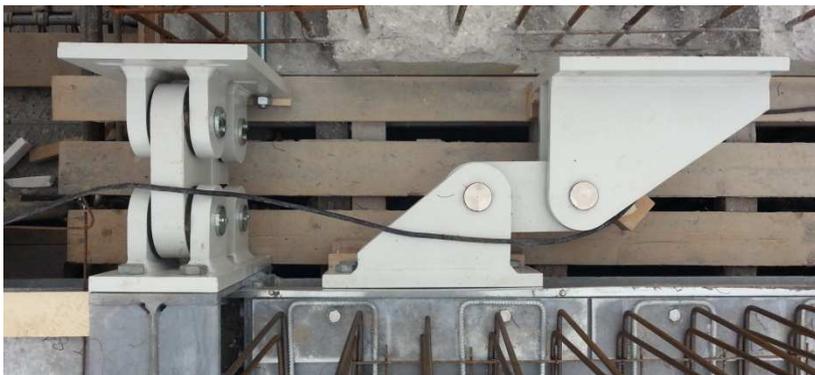
Collegamenti pendolari a quota impalcati fra la torre "TA" e l'edificio

Progettati per i massimi sforzi agli SLC

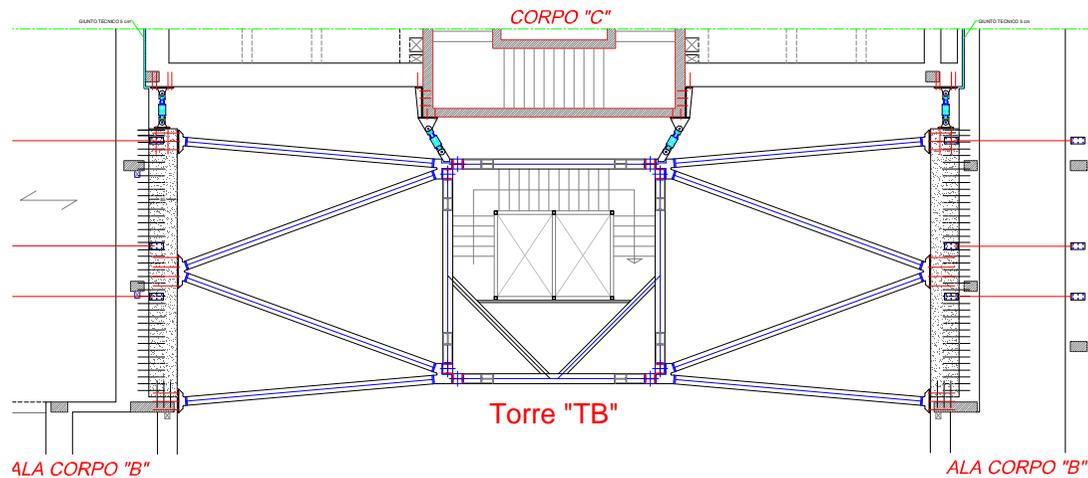
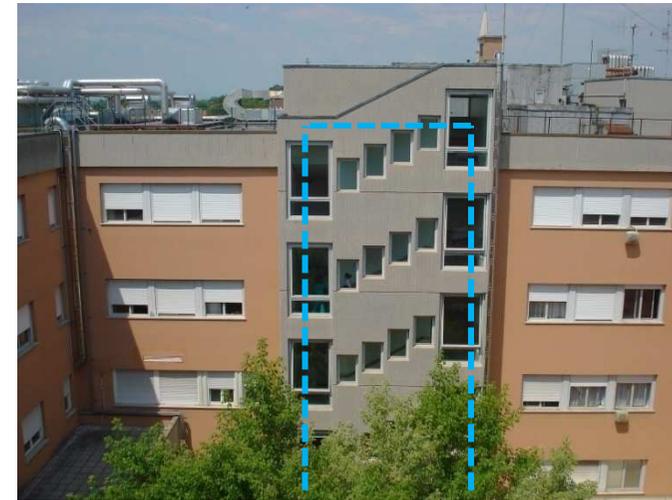
PIANTA CARPENTERIA PIANO TIPO

Edificio da proteggere
Corpo B

Torre "TB"
Scala e Ascensore

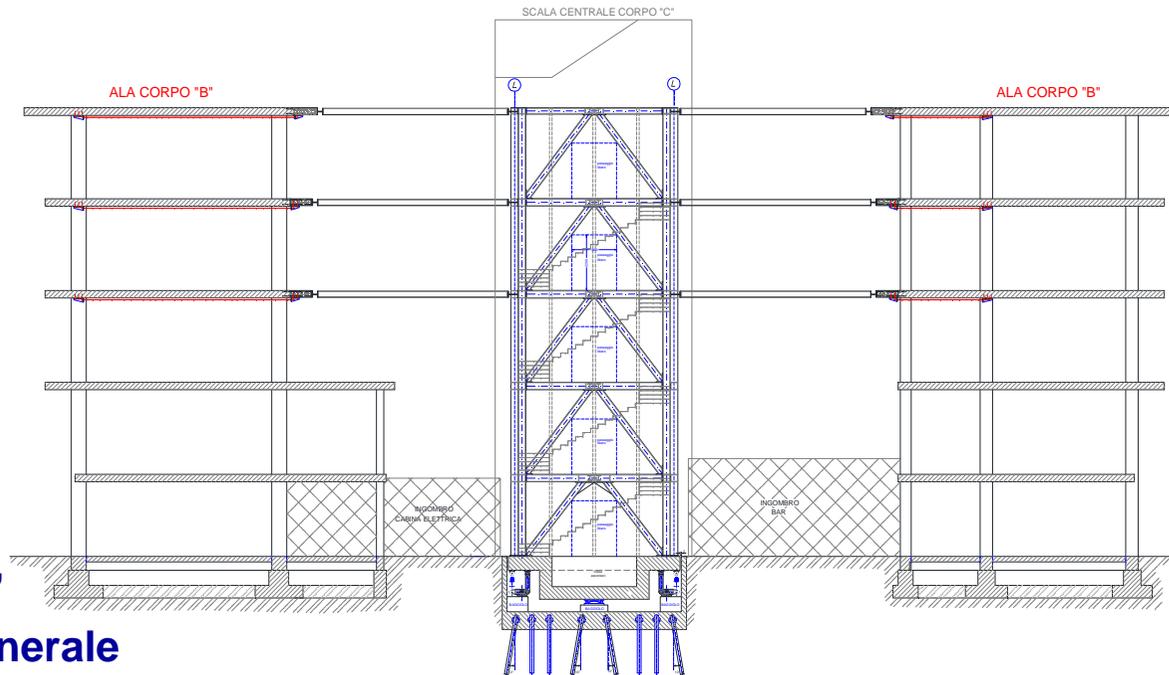
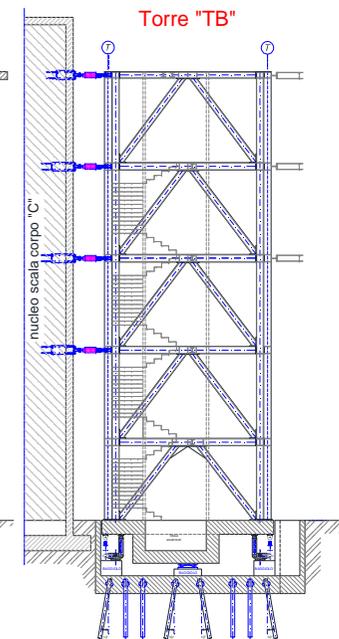
Torre "TB"
progetto generale

STRALCIO CARPENTERIA SEZ. TRASVERSALE

STRALCIO SEZ. LONGITUDINALE

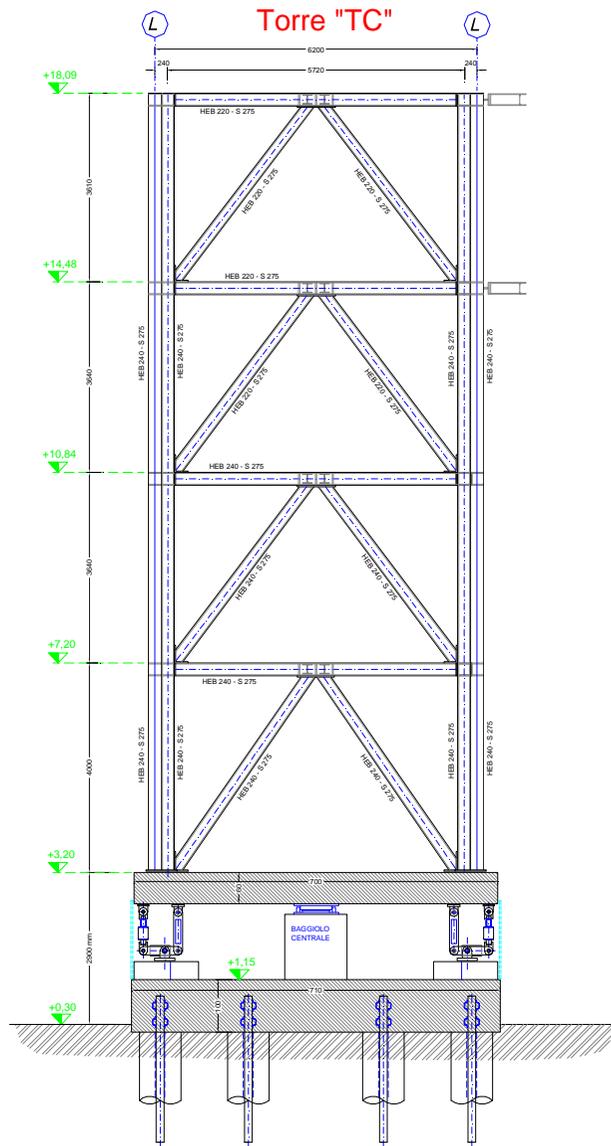
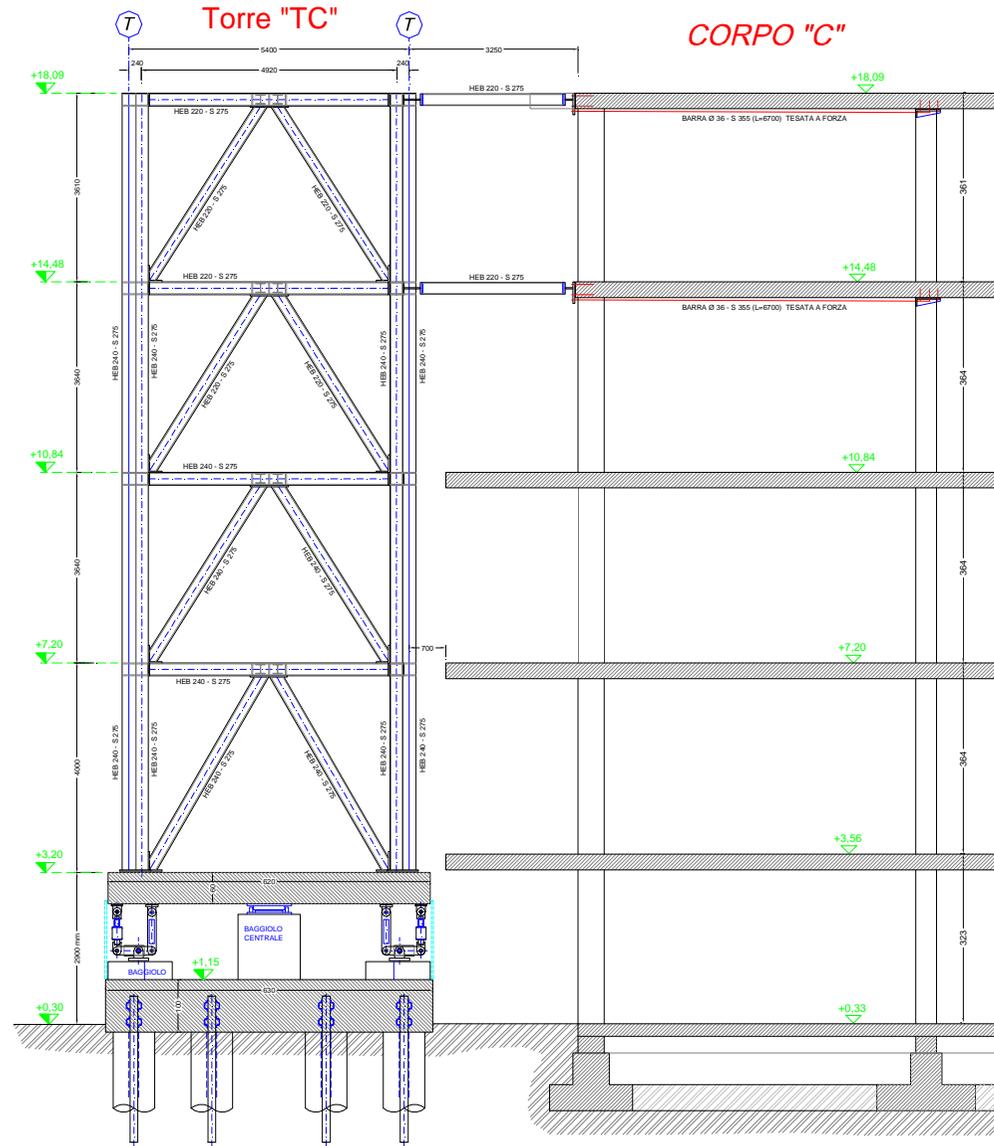
PROSPETTI – SEZIONI Torre "TC" – progetto generale

STRALCIO CARPENTERIA SEZ. TRASVERSALE (1:50)
Telai allineamenti "L"

STRALCIO CARPENTERIA SEZ. LONGITUDINALE (1:50)
Telai allineamenti "T"

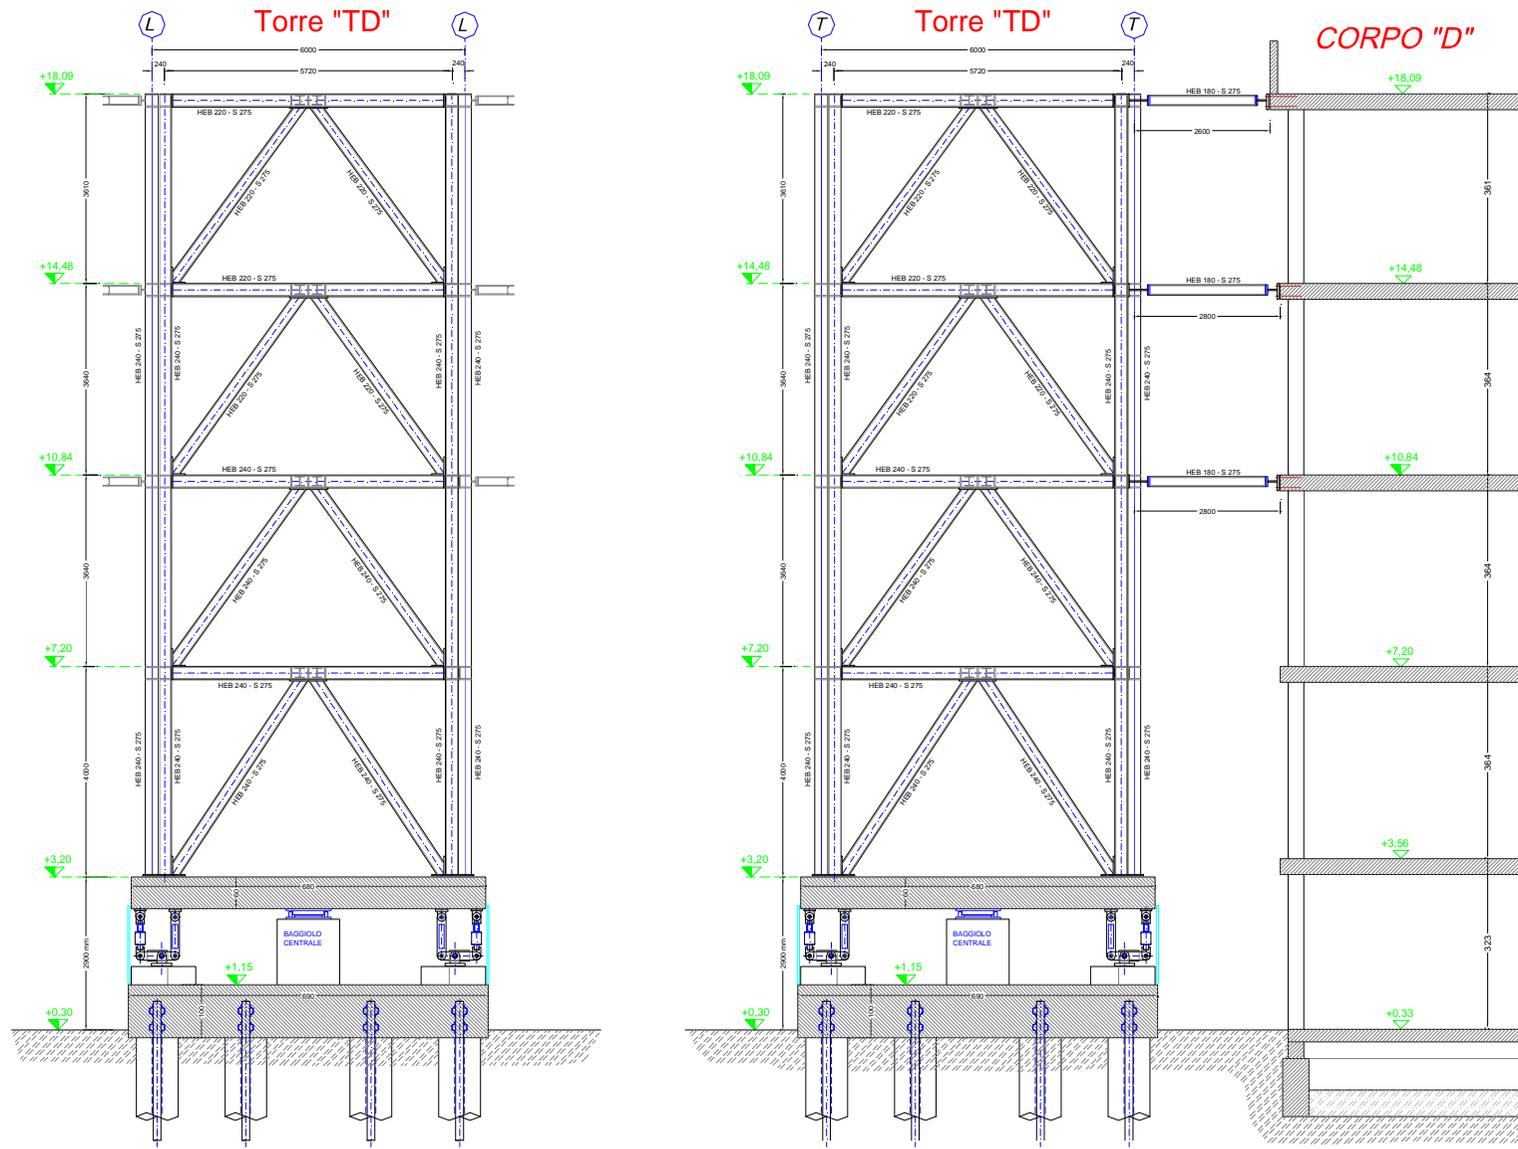
PROSPETTI – SEZIONI Torre "TD" – progetto generale

STRALCIO CARPENTERIA SEZ. TRASVERSALE (1:50)
Telai allineamenti "T"

STRALCIO CARPENTERIA SEZ. LONGITUDINALE (1:50)
Telai allineamenti "L"

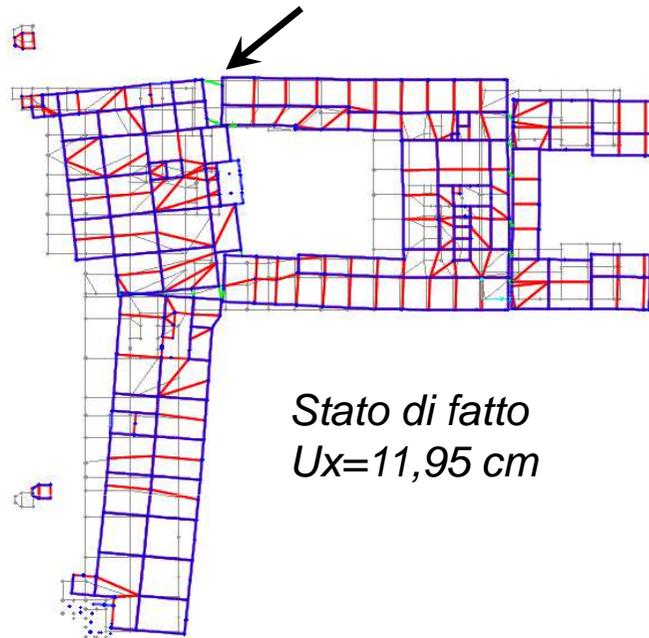
CONFRONTO DEGLI SPOSTAMENTI – SLV (ultimo impalcato) Direzione longitudinale X

Stato di fatto
 $U_x=11,95\text{ cm}$

- Notevole riduzione.
- Uniformità fra le due direzioni.
- deformate regolari in elevazione e spostamenti relativi di interpiano sempre contenuti entro il limite del 5‰ di h_i

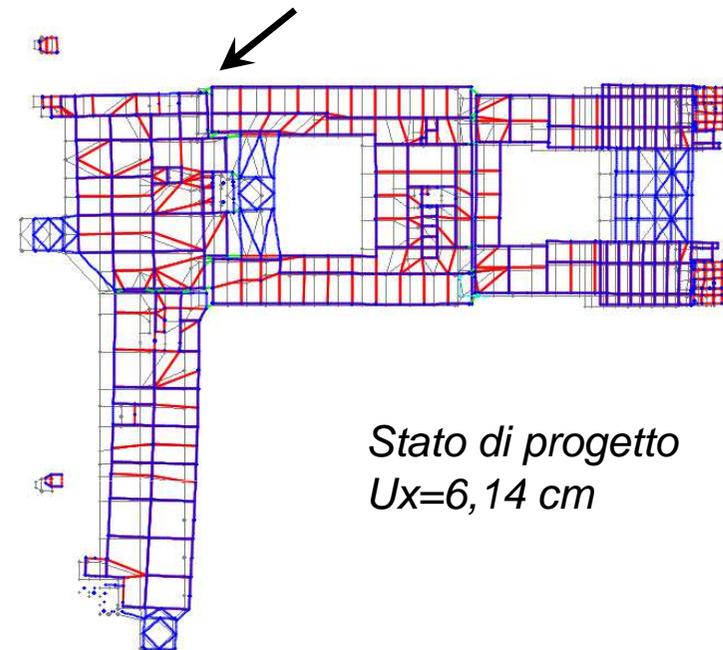
Stato di progetto
 $U_x=6,14\text{ cm}$

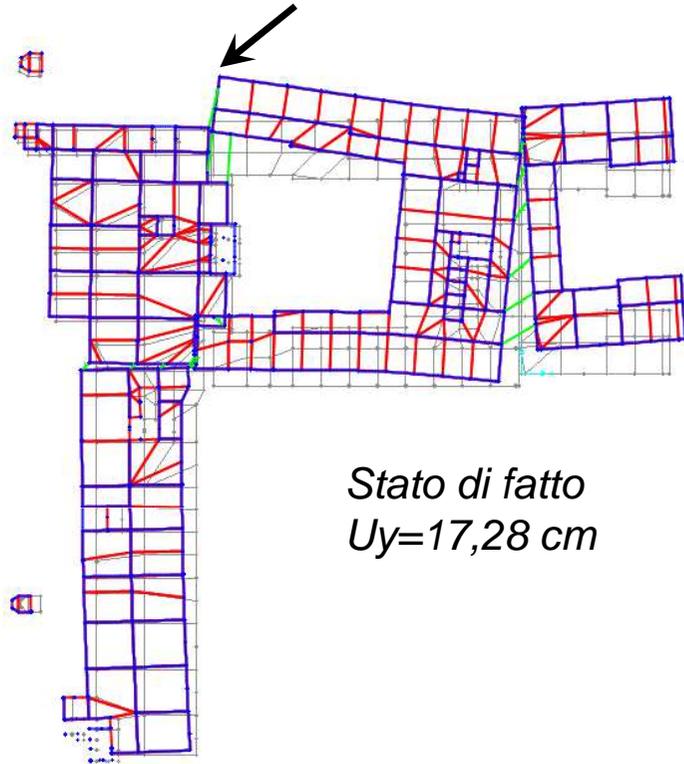
CONFRONTO DEGLI SPOSTAMENTI – SLV (ultimo impalcato) direzione trasversale Y

Stato di fatto
 $U_y = 17,28 \text{ cm}$

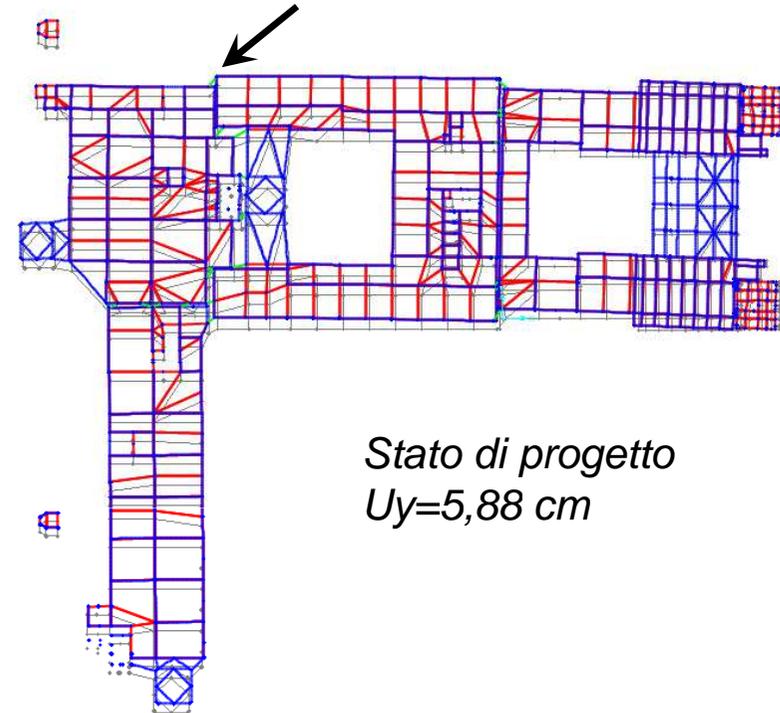
Stato di progetto
 $U_y = 5,88 \text{ cm}$

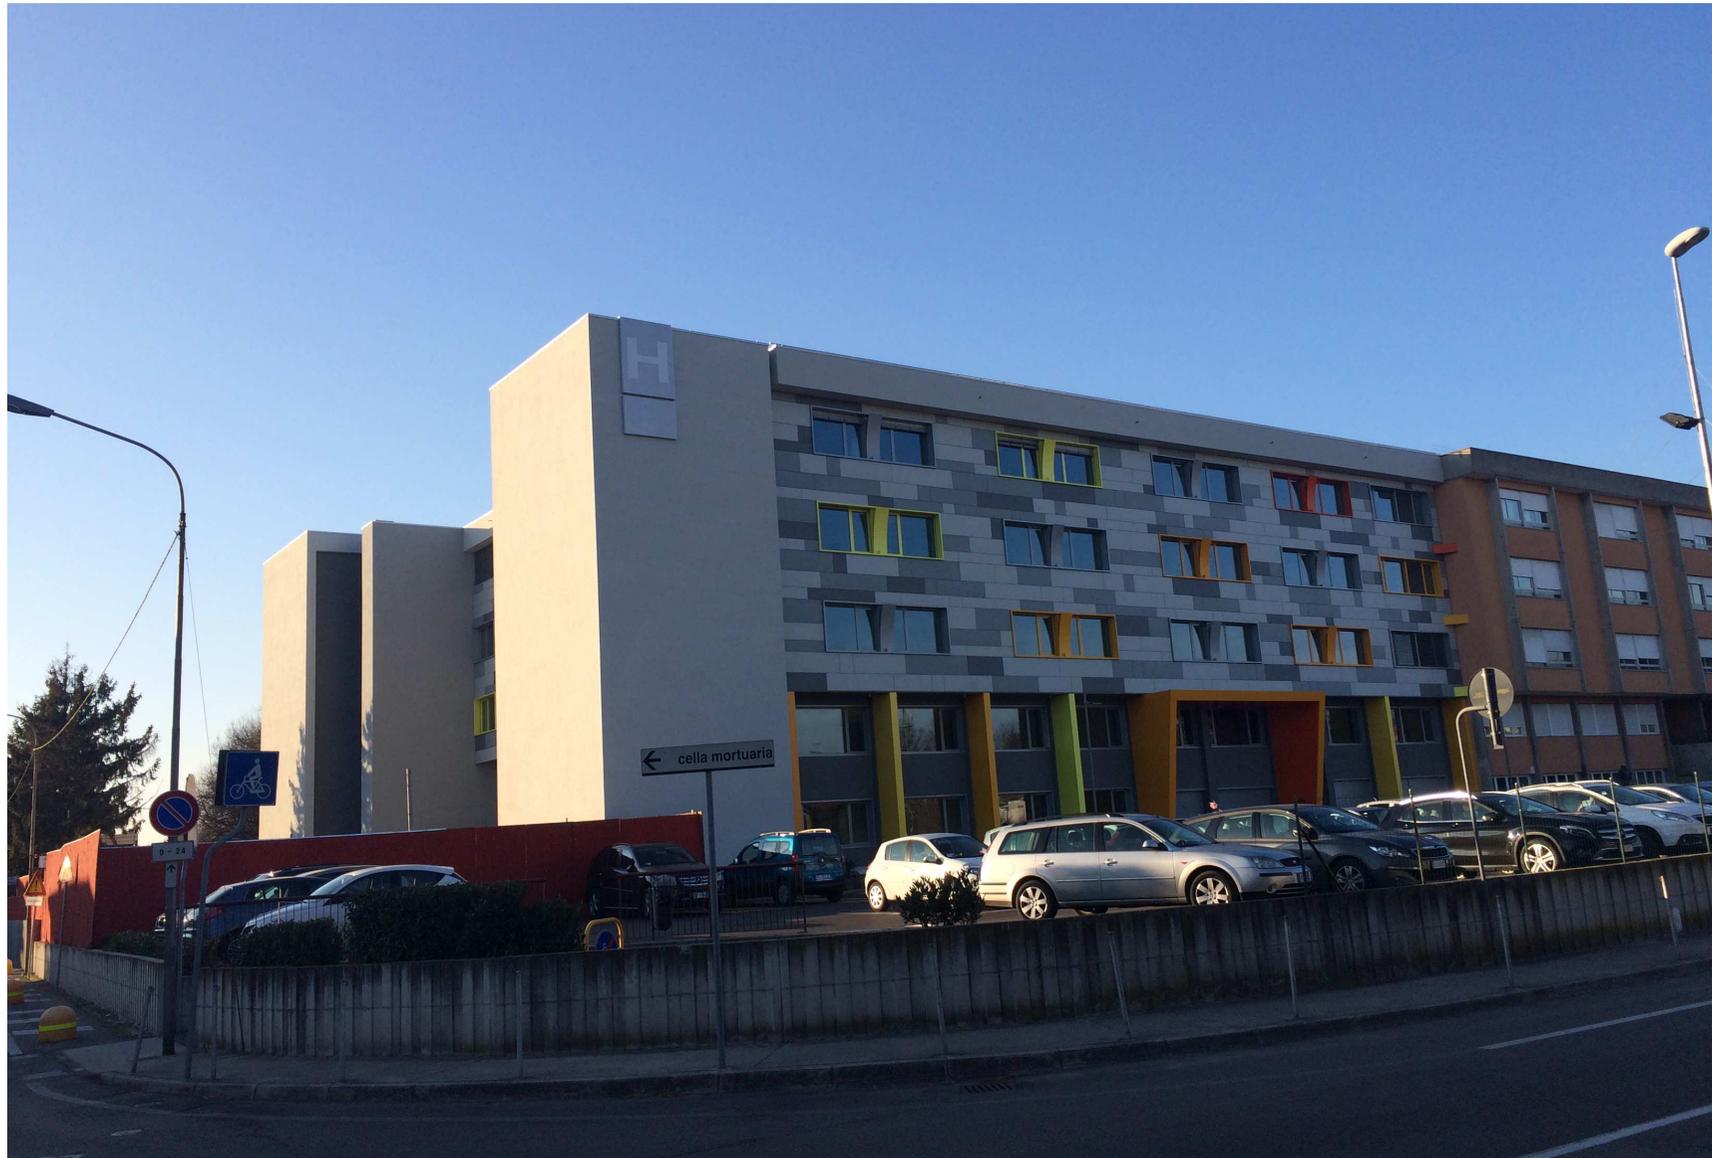
Vista complessiva del corpo "A" a lavori ultimati
